Vervangen van de (linker) aandrijfjas.

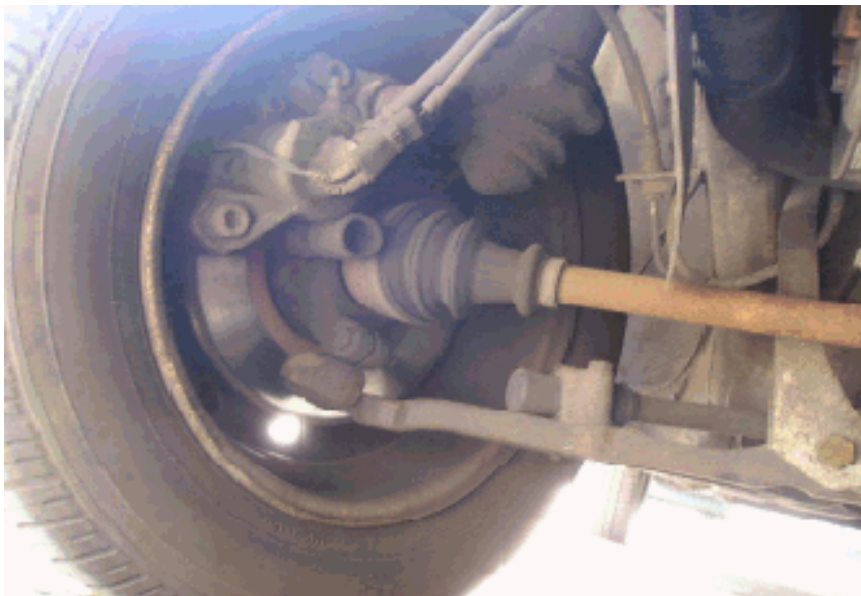
Een goed aandrijfjashoesje ziet er zo uit; (vooral droog dus)

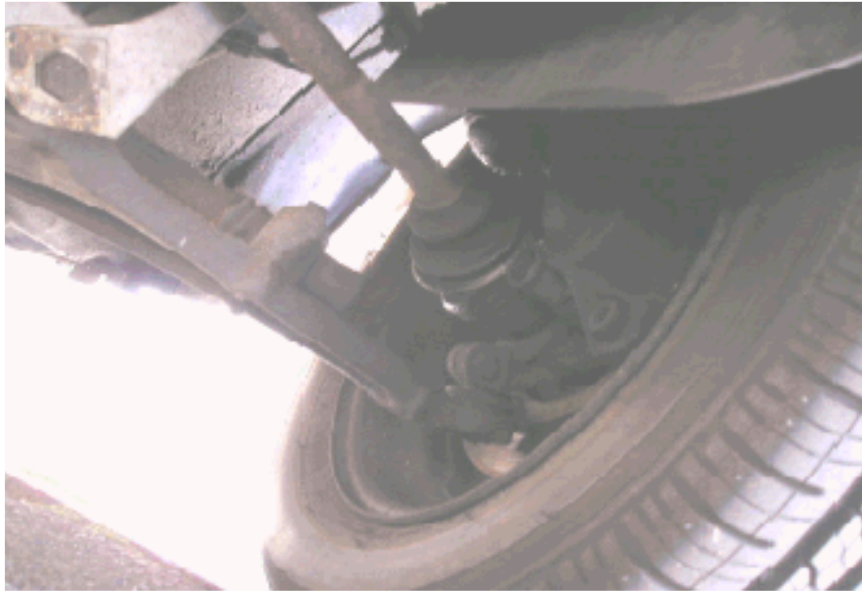
Een gescheurde ziet er zo uit; het vet komt er uit. Makkelijk te zien, gewoon je hoofd onder de voorbumper steken, als je deze niet al te ver verlaagd hebt.

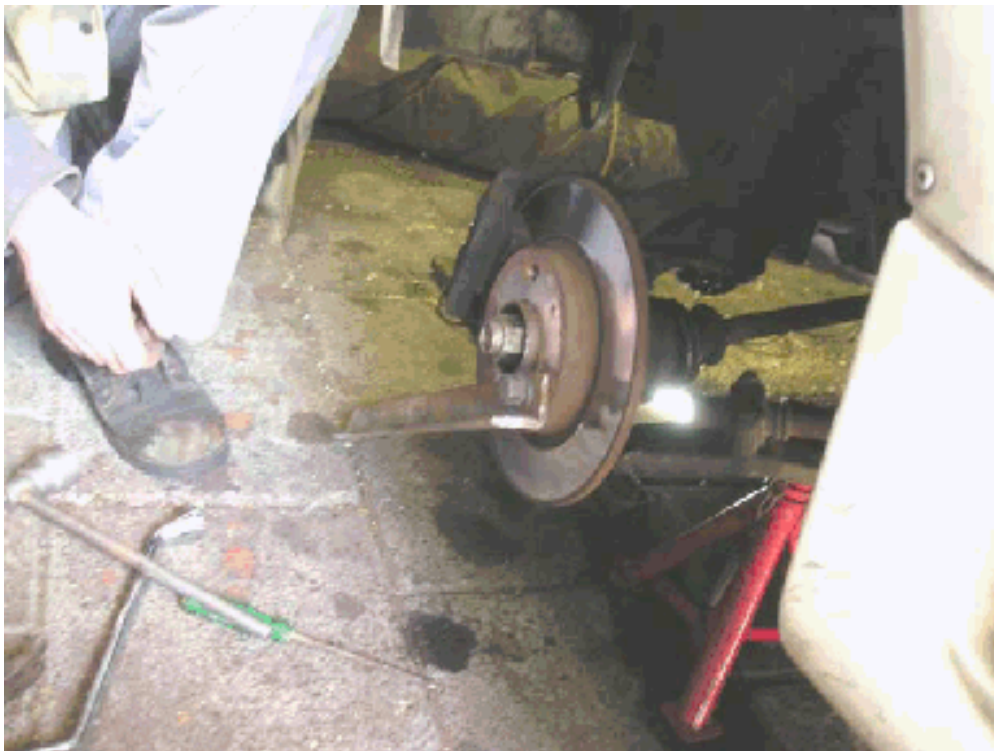
Wiel eraf halen; op de grond de wielbouten een halve slag losdraaien. De auto omhoog krikken en het wiel verder losdraaien en verwijderen. Nu de aandrijfasmoer verwijderen. Om het wiel te blokkeren hadden wij een hoekstaal gebruikt met een wielbout. Tip van Joost: even de bout losdraaien met de wielen op de grond en 1 iemand laten remmen als het niet lukt (dan gaat niet bij sommige (dichte) alu velgen nee)

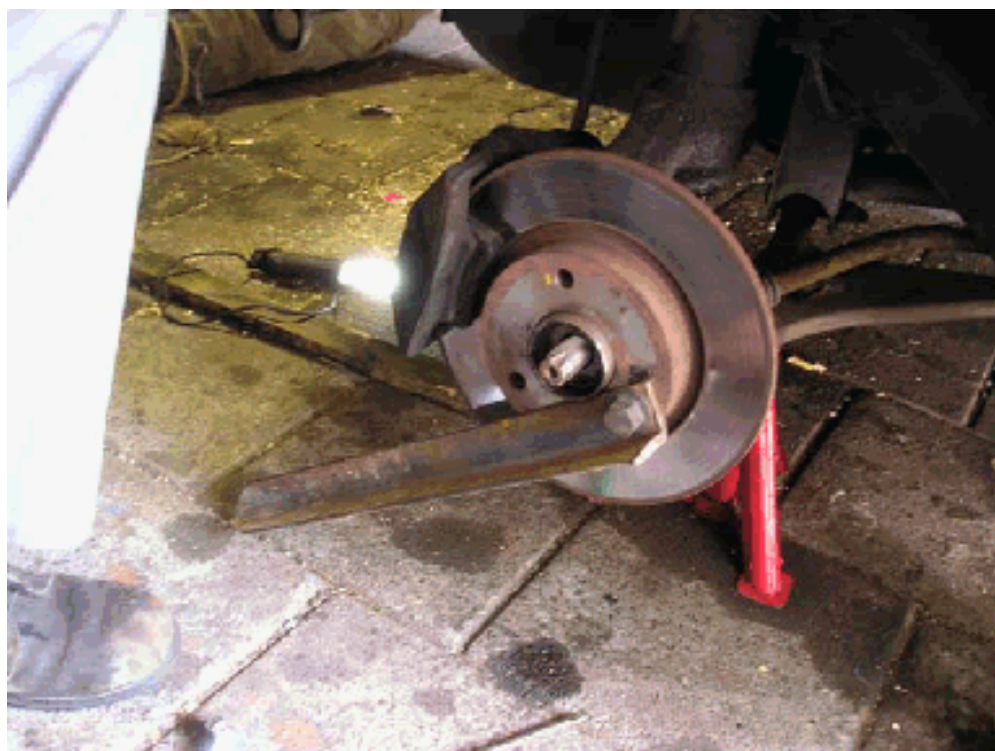
De aandrijfasmoer is dan zo los, het schroefdraad dat uitsteekt is het uiteinde van de aandrijfas en moet later door de remschijf naar binnen worden gedrukt, tikje met de hamer helpt. Het wiel zo ver mogelijk draaien ook. Overigens wordt het nu ook tijd om een opvangbak onder de aansluiting van de as op de motor (het differentieel) te plaatsen om de bakolie op te vangen.

Volgens de vraagbaak had de bakolie van te voren al afgetapt moeten worden.

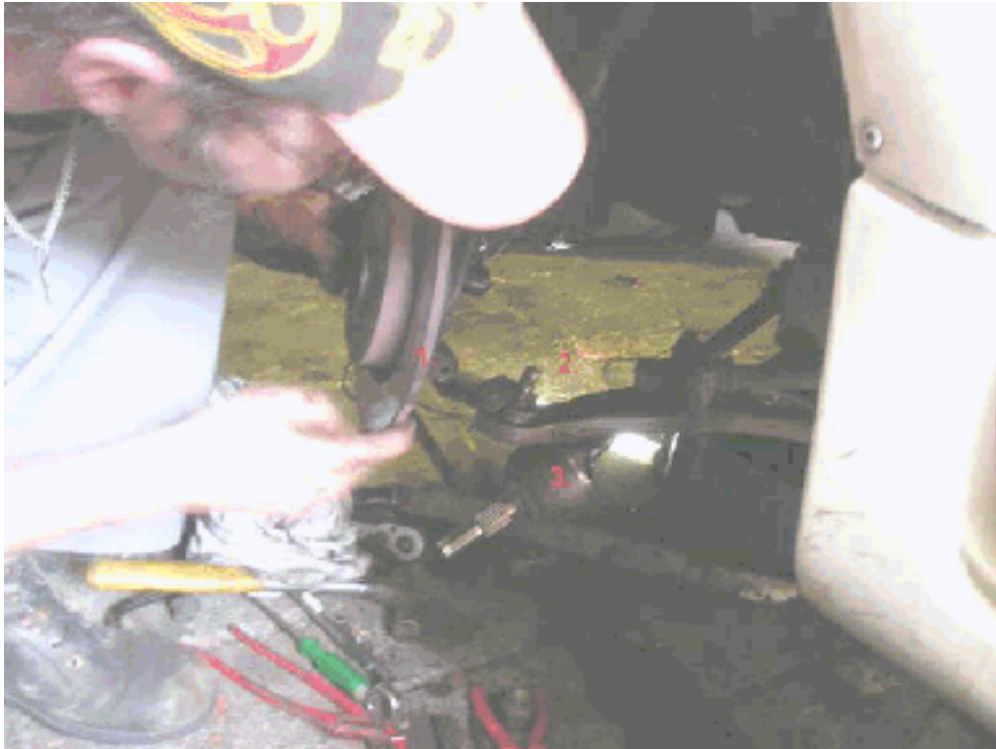
Het hele zaakje met gepast geweld uit elkaar gehaald.

1. is de fuseebevestiging, deze zit over 2. heen; het fusee. Deze hebben 14 jaar op elkaar gezeten en waren niet van plan te scheiden. Uiteindelijk de arm van de krik gebruikt als hefboom om het fusee naar beneden te drukken. (Bovenstaande foto met hamer is van Sohail aka ZX1.4) De aandrijfvas door de remschijf getikt. En dan de vraag-voor-de-wasmachine: hoe krijg je ooit een nieuw hoesje over de homokineet, nr. 3, heen???

Tip van Sander; koop een universeel hoesje ipv een AX hoesje. Deze hebben veel meer rek en zijn er met een trechter (afgezaagd colafles-bovenstuk) en veel vet er misschien overheen te krijgen.

Tip 2 van Sander; met hoesje en as naar de garage en ze hier vragen of er nog echte kerels werken...

Edit: hier hebben ze een apparaat voor....

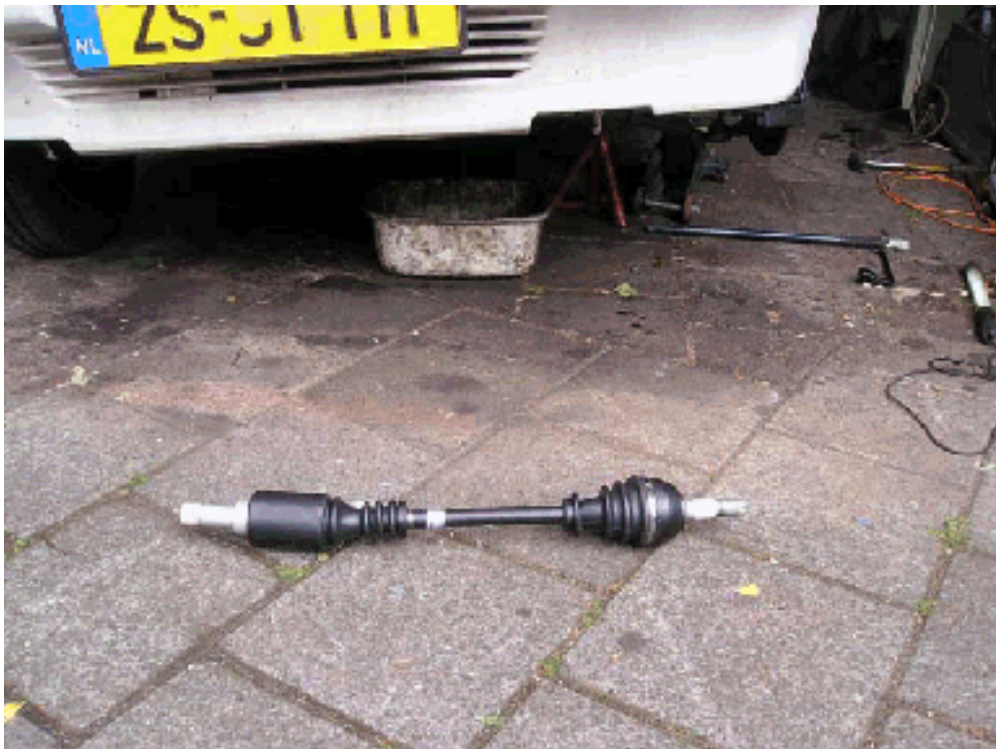
Anyway, ons lukte het echt niet, dus voor deze oplossing gekozen:
(Wel van tevoren bellen of de lokale leverancier deze op voorraad heeft! Deze komt rechtstreeks van de groothandel via de lokale eendendokter.)

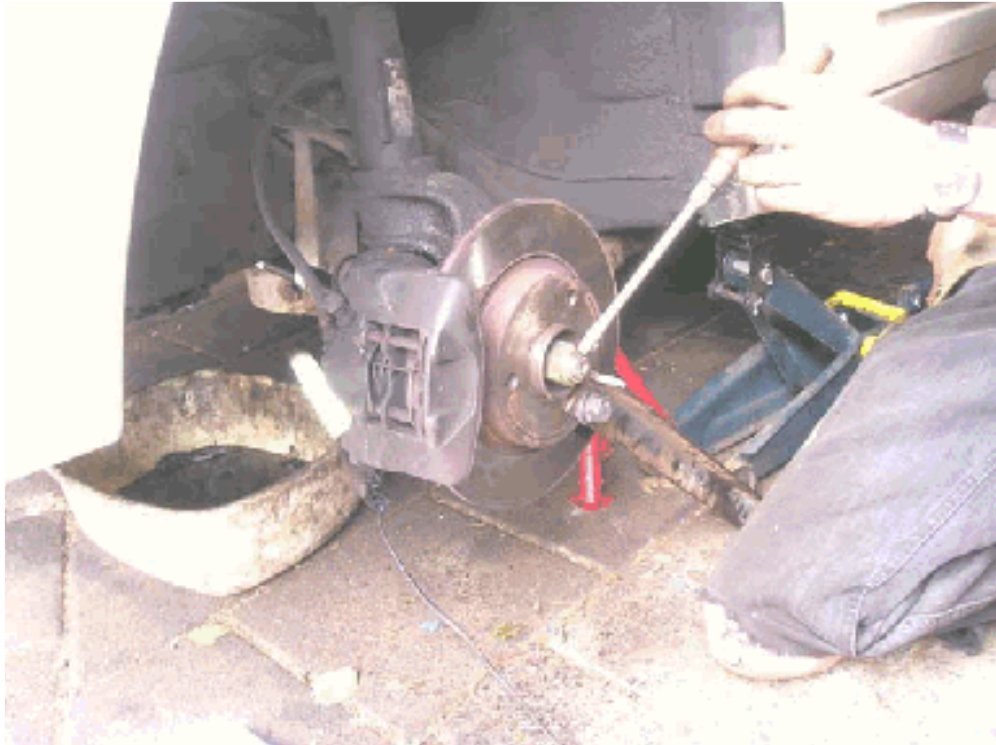
Bij het in elkaar zetten komt het klusje waarvan ik blij was met zijn tweeën te zijn; de aandrijfjas moet door de remschijf worden gestoken (ging perfect) en de fusee moet naar beneden worden gehefboomd waarna de fuseebevestiging over dat palletje moet worden geplaatst. Het hoekstaaltje weer geplaatst om de aandrijfjasmoer vast te kunnen draaien.

Op de foto wordt net de borging in deze moer geslagen.
